# 玻璃钢渔船复合材料性能的试验研究

**摘要** 通过对 FRP/1 年生植物纤维复合板及 FRP/混凝土复合梁弯曲强度、拉伸强度、弹性模量、剪切强度等性能的测试以及对由聚乙烯、尼龙和钢纤维混杂增强环氧树脂复合板的耐磨、耐腐蚀性能的比较试验, 认为 FRP/1 年生植物纤维复合板可应用于玻璃钢渔船的上层建筑及船甲板, FRP/ 混凝土复合梁可以应用于玻璃钢渔船龙骨和肋骨, 超混杂复合材料可应用于玻璃钢船体水下部分及船舷和缆桩等摩擦损失较严重的部位。

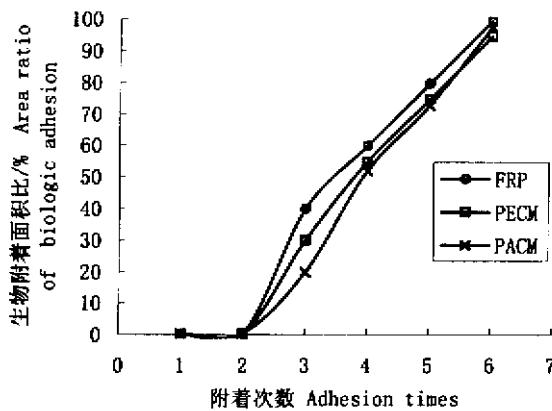
图 1 3 种试样生物附着状况

Fig.1 Status of biology adhesion of three samples

将 PECM 和 PACM 超混杂复合材料及 FRP 作成 225 mm×2.5 mm 的样板放入海中进行半年的挂板试验。试验地点为青岛前海青岛海洋大学太平角养殖试验场,海流状况为潮汐流,最大流速 1 kn,水流对样板的冲角为 80°~100°;水深 8.6 m。每月检查 1 次挂板海洋生物附着的情况(图 1)。

图 1 显示 PECM 和 PACM 板上海洋生物的附着量都少于 FRP 板上的。
